# »Shattering« Flachdachschäden im Frühjahr 2012

## Aufarbeitung der Schadensursachen

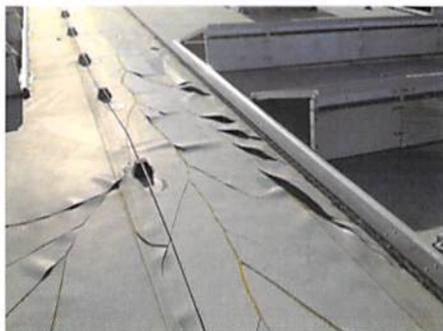
Aufgrund des Schadensbildes ist seit den 80er Jahren »Shattering« (Splitterung) in der Fachwelt ein Begriff für glasbruchartige Kälterissbildung bei Kunststoffbahnen (siehe Abbildung 1).

Abb. 1: Kältebruchrisse bei homogener Bahn der Werkstoffgruppe EVA im Frühjahr 2012

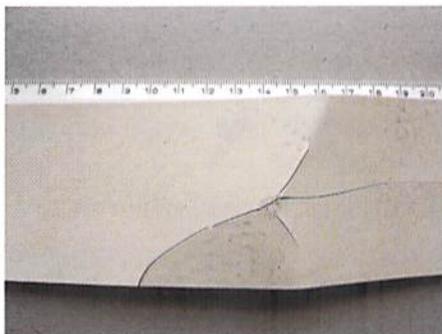
Abb. 2: Splitterbruchriss nach stoßartiger Belastung bei -10 °C, (gealterte Bahn, EVA/PVC, 1,5 mm, nach zwei Jahren Liegezeit).

- **Veränderung** der Schädigungstemperatur bei Widerstand gegen stoßartige Belastung (DIN EN 12691) bei Fallgewicht 500g, Fallhöhe 500 mm: von -30 °C auf -10 °C
- **Zunahme** der Kältekontraktionskräfte gegenüber Neumaterial (kp/m) ca. 22 %,
- **deutliche Zunahme** des E-Moduls MPa (Versprödung) gegenüber Neumaterial um ca. 50 %,
- **relativ hohe Abnahme** der Reißdehnung nach nur ca. zwei Jahren Liegezeit im Mittel ca. 23 %.

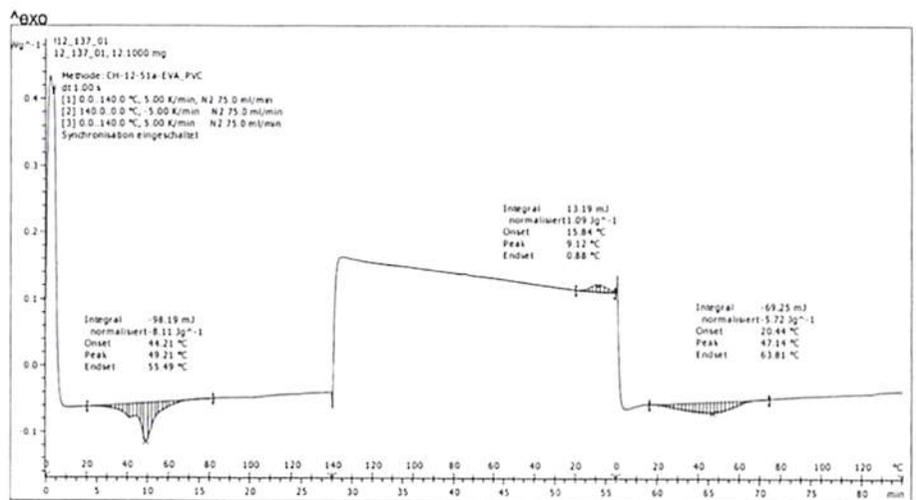
Die DSC-Messwerte (Grafiken 1 und 2) unterstreichen die signifikanten Änderungen. Durch die deutlich abweichenden

Grafik 1: DSC Messung am Rückstellmuster 1998

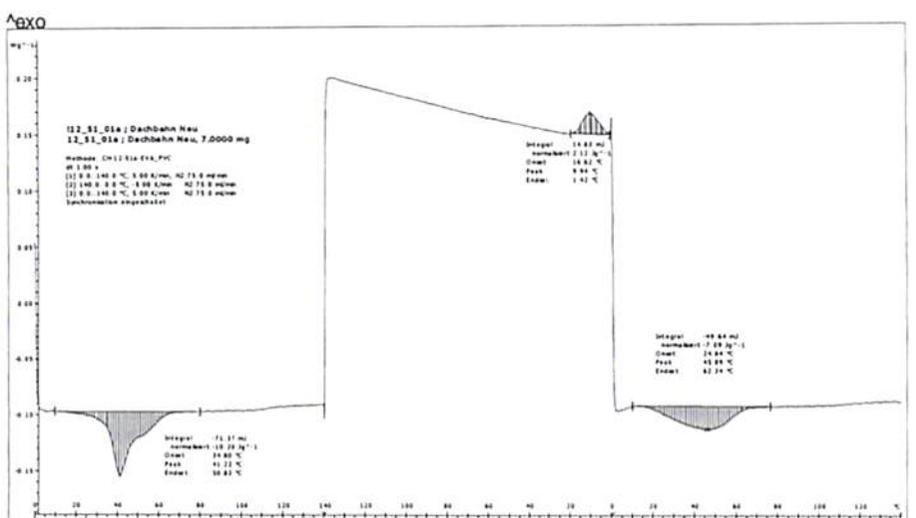
Grafik 2: DSC Messung am Rückstellmuster 2010

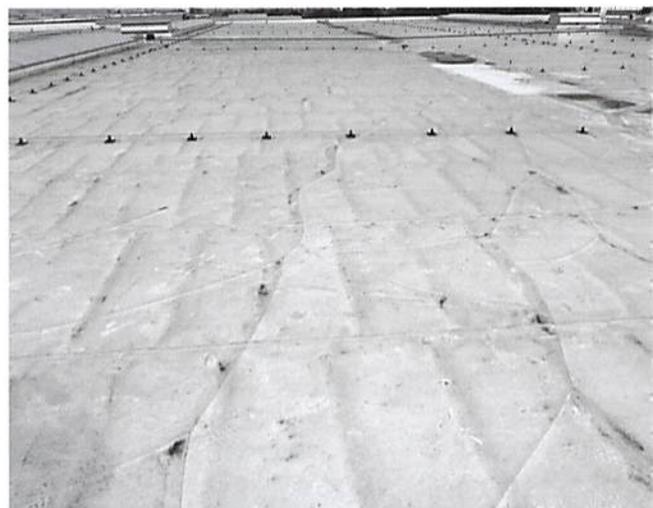
Die Schäden bei der Bahn auf Werkstoffbasis EVA/PVC sind zurückzuführen auf eine Werkstoffveränderung speziell des Polymers EVA und auf einen deutlichen Phthalat-Weichmacherverlust. Daraus resultiert eine:

- **Volumenkontraktion**  
Das Gesamtvolumen ist kleiner als die Summe der Volumina der einzelnen Komponenten – das Gesamtvolumen der Bahn schrumpft
- **Verminderung der Kältebeständigkeit**  
Durch den äußeren Einfluss von Kälte (Kahlfrost mit Wind im Januar 2012) erfolgt eine Kältekontraktion, basierend auf dem werkstoffspezifischen

Ausdehnungskoeffizienten. Ergänzend zu den ermittelten Alterungsveränderungen des Werkstoffes und zur Volumenkontraktion durch Verlust an Rezepturkomponenten wie EVA sowie Phthalat-Weichmacher führt diese Kältekontraktion zu erhöht auftretenden Zugkräften welche die Rissbildung, schon bei geringster mechanischer Beanspruchung, deutlich fördert.

Abb. 4: Industriedachfläche mit großflächigen Splitterbrüchen (Shattering) im Frühjahr 2012

- Homogene (unarmierte) PVC-Bahnen bzw. homogene Bahnen mit PVC-Anteil gehören nicht mehr auf das (frei bewitterte) Dach.
- Alle Baubeteiligten: Auftraggeber, Bauherrn, Planer und Verarbeiter gehen mit einer Entscheidung zu homogenen PVC-Bahnen bzw. Bahnen mit PVC-Anteil ein unkalkulierbares Risiko ein.
- Planer, die nach dem heutigen Erkenntnisstand solche Bahnen noch ausschreiben bzw. Verarbeiter, die solche Bahnen noch verlegen, handeln (grob) fahrlässig.
- Bei armierten/verstärkten Kunststoffbahnen sollte eine effektive Dicke von 1,8 mm nicht unterschritten werden.
- Die Auswahl der Bahnen sollte nach praxisrelevanten Prüfkriterien erfolgen. Solche wurden bereits 2009 von Ernst veröffentlicht.

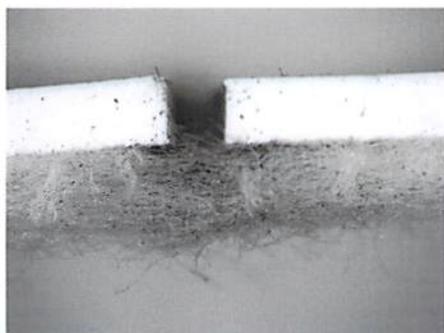
Abb. 3: Kältesplitterbruch im Querschnitt durch homogene EVA/PVC-Bahn mit unterseitiger Vlieskaschierung

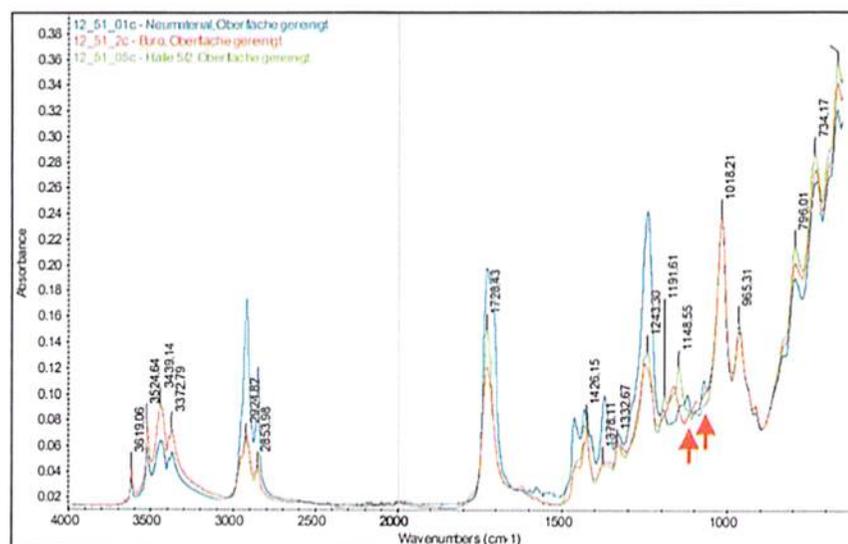
Grafik 3: IR-Spektren, gemessen an Oberflächen des Rückstellmusters und bei Proben der geschädigten Dachfläche

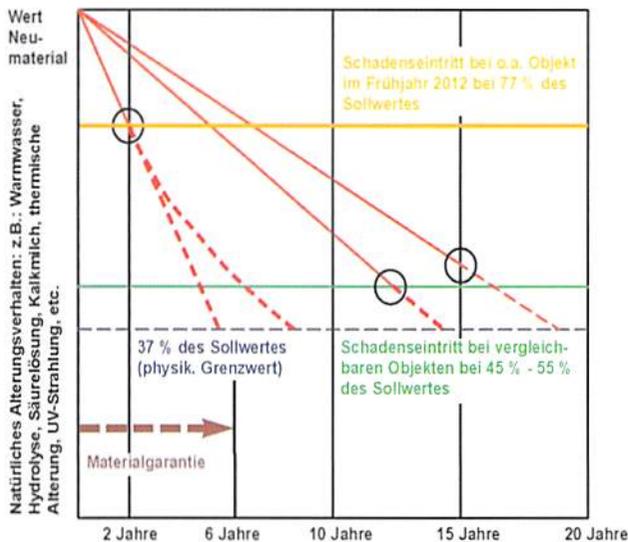
Grafik 4:

erkennbar wird in Grafik 4 der Unterschied der Prognose über Bahnen älteren (14 – 18 Jahre) und jüngeren Herstellungsdatum (6 – 8 Jahre).

Die vorliegenden Untersuchungsergebnisse sind direkt in Bezug gesetzt zu 37 % des Sollwertes vom Neumaterial. Dieser Sollwert wird in der einschlägigen Literatur als physikalischer Grenzwert definiert, bei dem der Produktnutzen zweifelhaft wird, d. h. in der Regel die Lebensdauer des Produktes erreicht ist und eine Sanierung ansteht.

Vereinfachte grafische Darstellung über den Verlauf des Alterungsverhaltens (linear) mit Lebensdauerprognose der beschriebenen Dachbahn auf Werkstoffbasis EVA/PVC (1,5 mm) mit Berücksichtigung der Schadenseintritte
