Informationsforum

Berichte und Fakten der Europäischen Vereinigung dauerhaft dichtes Dach - ddD e.V.

Langzeitbewährung

Ausgabe 23 - Frühjahr 2010

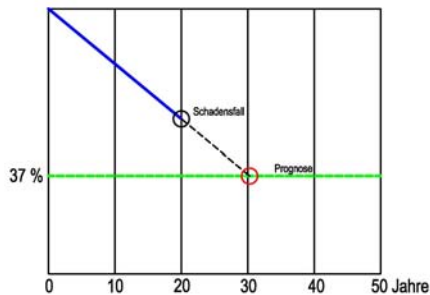
Objekt 1

Schadensbild:
punktuelle Kältebruchrisse durch Be-
gehen im Winter (siehe Abbildung).

Prüfergebnisse:
Abnahme der Reißdehnung: - 41,7 %,
Abfall Kältebruch auf: - 10°C

Ergebnis:
sehr starke Abnahme der Reißdehnung,
deutliche Veränderung der Kältebruch-
temperatur,

Theoretische Lebensdauer
aus physikalischer Sicht: **ca. 30 Jahre**,

Bewertung Nach ERNST (2009):
befriedigend (1,8 mm)

Notwendige Maßnahmen:
dynamische und statische Beanspru-
chung unbedingt vermeiden,

Beurteilung:
Komplettsanierung in den nächsten
Jahren notwendig.

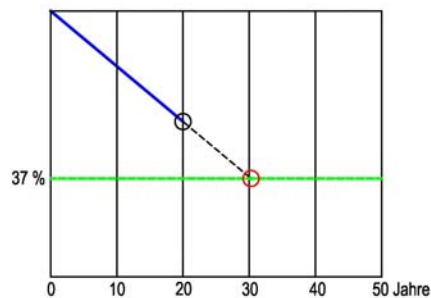
Objekt 2

Schadensbild:
Versprödungserscheinungen im ungenü-
gend verschweißten Nahtbereich, da-
durch Öffnen der Nähte mit Undichtig-
keiten (siehe Abbildung).

Prüfergebnisse:
Abnahme der Reißdehnung: - 41,8 %,
Abfall Kältebruch auf: - 10°C

Ergebnis:
sehr starke Abnahme der Reißdehnung,
deutliche Veränderung der Kältebruch-
temperatur,

Theoretische Lebensdauer aus physikali-
scher Sicht: **ca. 30 Jahre**,

Bewertung nach ERNST (2009):
befriedigend.

Beurteilung:
Komplettsanierung erforderlich.

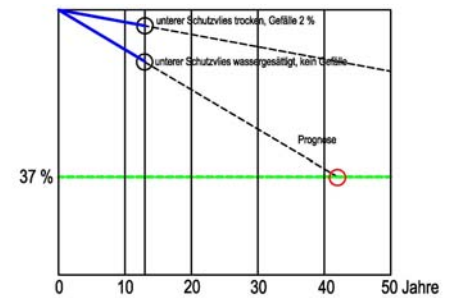
Objekt 3

Schadensbild: mangelhaft verschweißte
Nahtverbindungen (siehe Abbildung).

Prüfergebnisse:
Abnahme der Reißdehnung:
- 6 % (unterer Schutzvlies trocken),
- 19,5 % (Schutzvlies durchfeuchtet),
Kältebruch: - 20°C

Ergebnis:
geringe Abnahme der Reißdehnung,
geringe Veränderung der Kältebruchtem-
peratur,

Theoretische Lebensdauer aus physikali-
scher Sicht: **ca. 42 Jahre**,

Bewertung nach ERNST (2009):
gut

Beurteilung:
Komplettsanierung erforderlich, da Über-
schweißen der einzelnen Nahtverbin-
dungen zu aufwändig.

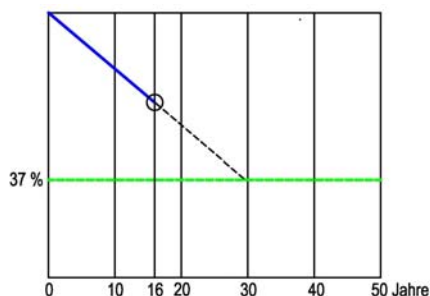
Objekt 4

starke Abspannungen mit beginnender Rissbildung am Dachrand: (siehe Abbildung).

Abnahme der Reißdehnung: - **34 %**
Abfall Kältebruch auf: - **10°C**

hohe Abnahme der Reißdehnung,
Zunahme der Kältebruchtemperatur,

Theoretische Lebensdauer aus physikali-
scher Sicht: **> 29 Jahre**,

Komplette Überarbeitung der Dachränder
inkl. mechanischer Randfixierung.

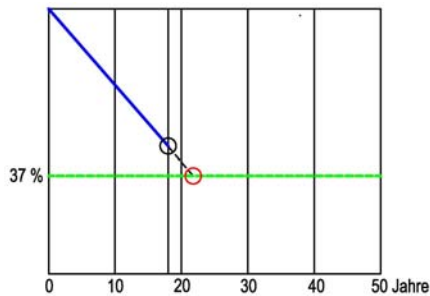
Objekt 7

Schadensbild:
Undichtigkeiten durch Kältebruchrisse
(siehe Abbildung).

Prüfergebnisse:
Abnahme der Reißdehnung:
- **51,9 %** (im Mittel)
Abfall Kältebruch auf: - **5°C**

Ergebnis:
hohe Abnahme der Reißdehnung, hohe
Reduktion der Kältebruchtemperatur,

Theoretische Lebensdauer aus physikalischer Sicht: **ca. 22 Jahre**,

Bewertung nach ERNST (2009):
ungenügend

Beurteilung:
Komplettsanierung aufgrund relativ geringer Restlebensdauer.

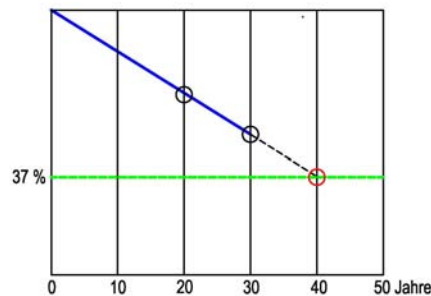
Objekt 8

Schadensbild:
keines

Prüfergebnisse:
Abnahme der Reißdehnung:
- **32 %** (nach 20 Jahren),
- **47 %** (nach 30 Jahren),

Ergebnis:
kontinuierliche Abnahme der Reißdehnung,

Theoretische Lebensdauer aus physikalischer Sicht: **ca. 40 Jahre**,

Bewertung nach ERNST (2009):
ungenügend

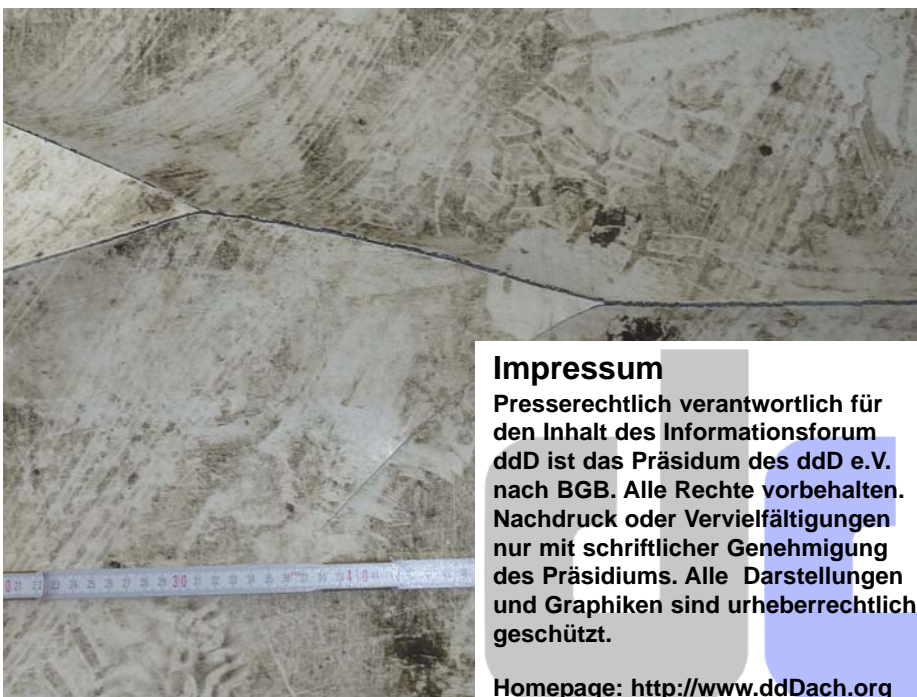
- D) Permanenter Wasseranstau beschleunigt das Alterungsverhalten bei bitumenverträgliche PVC-Bahnen erheblich.
- E) Bitumenverträgliche PVC-Bahnen sind bereits nach wenigen Jahren stark hagelschlaggefährdet (siehe Abbildung von U. Thiemann)
