Berichte und Fakten der Europäischen Vereinigung dauerhaft dichtes Dach - ddD e.V.

ddD - Qualitätsanforderungen für Dachabdichtungen bei der Evangelisch-Lutherischen Kirche in Bayern

Ausgabe 26 - Sommer 2011

Sanierung der Dachkonstruktion und des Flachdaches der Friedenskirche in Gundelfingen (Baujahr 1970)

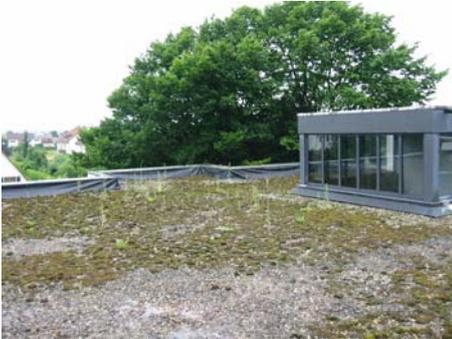
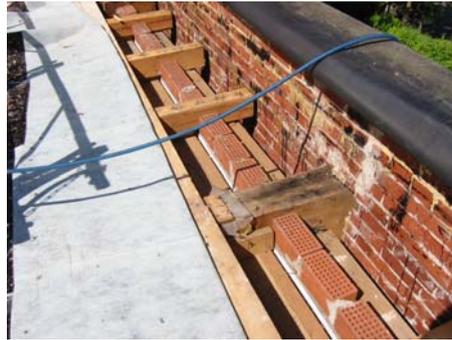
Bei einer Bestandsanalyse wurde festgestellt, dass der Flachdachaufbau (jahrelang) durchfeuchtet und deshalb die tragende Holzkonstruktion teilweise geschädigt war.

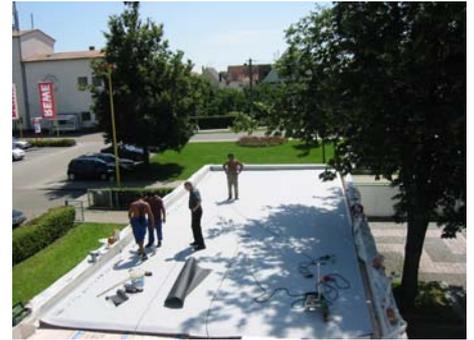
Aufgrund der sichtbaren Feuchteschäden an der Holzkonstruktion wurden alle tragenden Balken/Holzleimbinder im Auflagerbereich für eine Feuchtigkeitsmessung freigelegt und ein Feuchtemessprotokoll angefertigt.

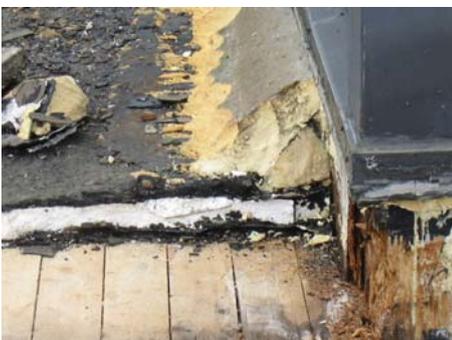
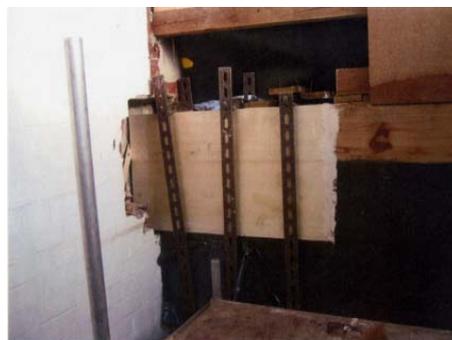
Eine vor Jahren erfolgte Sanierung mit PU-Schaum auf der undichten Bitumenabdichtung war nicht dauerhaft. Der PU-Schaum war komplett durchfeuchtet. Das eingedrungene Wasser hat sich auf der alten Bitumenabdichtung gesammelt und ist in den An- und Abschlussbereichen in die Konstruktion eingedrungen. Der komplette Aufbau musste bis zur Holzschalung entfernt werden.

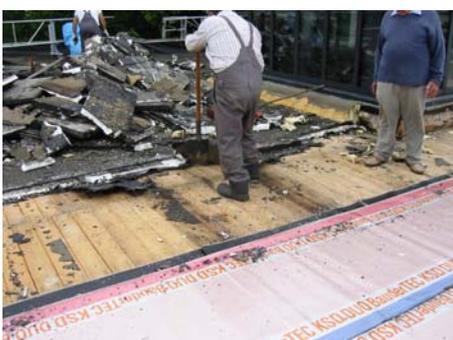
Bei den geschädigte Leimbinder wurden von einer Spezialfirma die mit "Braunfäule" befallenen Bereiche (+ 30 cm) herausgeschnitten und ein Ersatzstück mit Epoxidharz eingeklebt. Ein sog. "Gesundschneiden" des Leimbinders erfolgte in Abstimmung mit einem extra beigezogenen Sachverständigen für Holzbau. Eine Gefahr bestand bis zu diesem Zeitpunkt (noch) nicht, obwohl die Presse dies aus "Sensationsgier" unterstellen wollte.

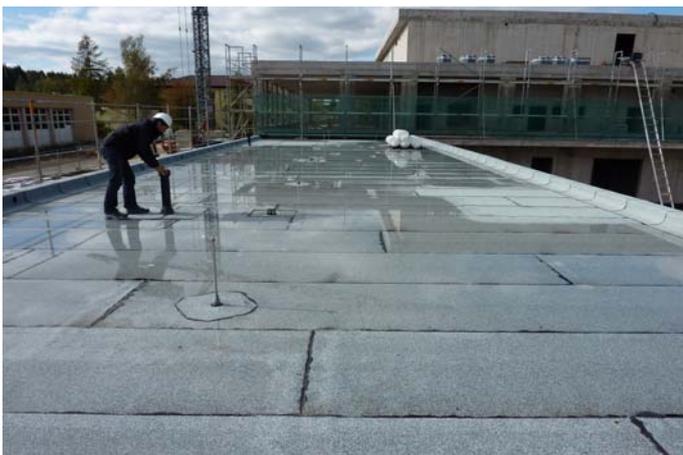
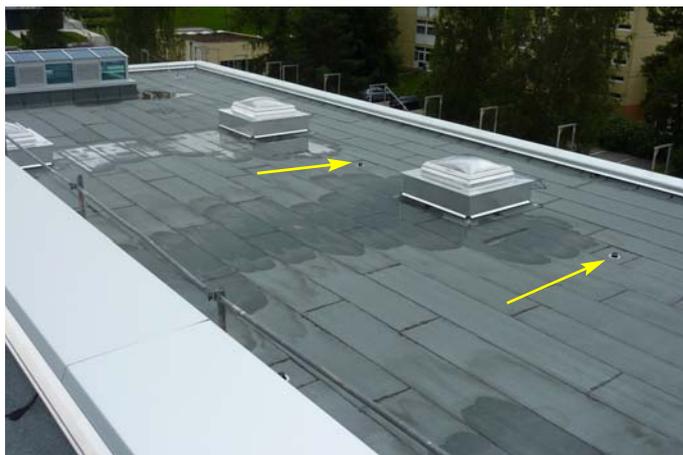
Mangelhafte Gefälleplanung: Abläufe am Hochpunkt, großflächige Pfützenbildung.

Mit einem geringen Aufwand hätte auf dieser Dachteilfläche ein Gefälle mittels Gefälleestrich oder Gefälledämmung aufgebracht werden können.
