Informationsforum

Berichte und Fakten der Europäischen Vereinigung dauerhaft dichtes Dach - ddD e.V.

Flachdach-Desaster

Ausgabe 27 - Winter 2013/14

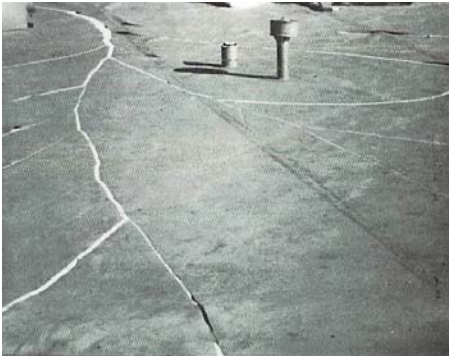
plasticizers are lost, PVC membranes will embrittle and be susceptible to attering even by foot traffic.

Abbildung 01:
Avoiding cold weather roofing failures aus
Professional Roofing 11/1989

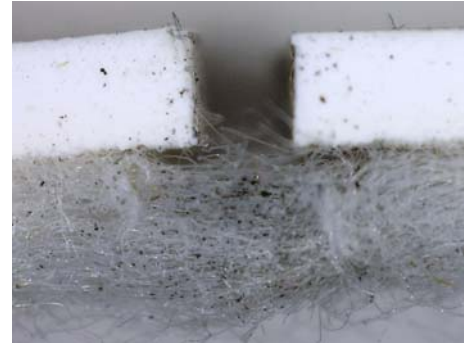
Unterseitige Kaschierungen sind kein Ersatz für Einlagen/Verstärkungen. Die Rissbilder bei den aufgetretenen Schäden verdeutlichen dies eindeutig.

Abbildung 02:
Rissquerschnitt bei EVALON, 1,5 mm, mit unterseitiger Vlieskaschierung.

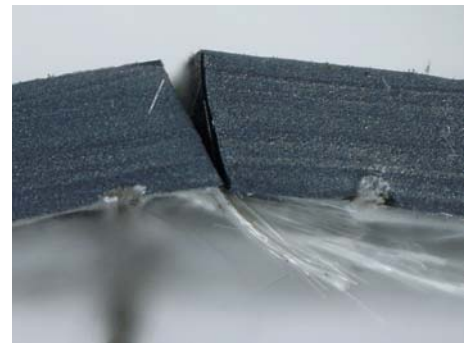
Abbildung 03:
Rissquerschnitt bei Wolfin GW, 1,5 mm, mit unterseitigem Glasgittergewebe..

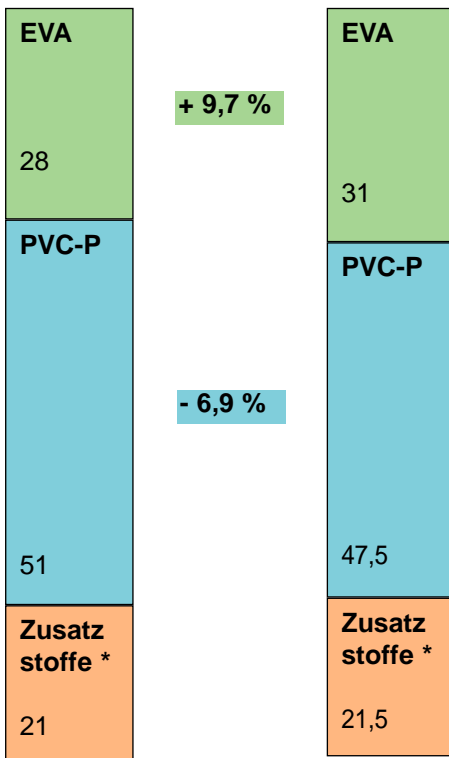
Darstellung 01: Materialzusammensetzung von EVALON Neumaterial im Vergleich. Produktionsjahr 1998 zu 2010. Angaben in Gewichts-%.

Wie o.a. Vergleich von EVALON (Neumaterial) aus den Produktionsjahren 1998 und 2012 zeigt, wurde der Anteil an EVA erhöht. Der Anteil an PVC wurde reduziert mit gleichzeitiger Erhöhung des Weichmacheranteils. Ferner wurde Talkum (Magnesiumsilikat) durch Aluminiumhydroxid als Flammschutz und Füller ersetzt.

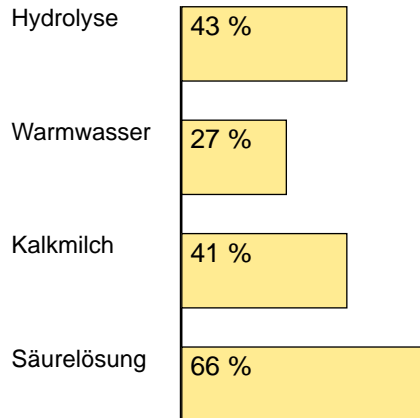
Im Fachbuch "ABDICHTUNGEN" von ERNST, 2009 wurden bei Neumaterial nach Testbeanspruchung folgende Veränderungen der Materialeigenschaften bei EVALON V, 1,5 mm festgestellt:

Als Gesamtnote nach 14 Tests wurde die 1,5 mm dicke Bahn mit unterseitiger Vlieskaschierung als "mangelhaft" beurteilt (ERNST, 2009).

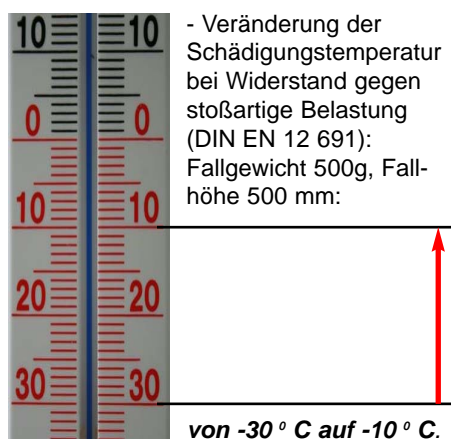
Nach zwei Jahren Liegezeit konnten bei EVALON-Bahnen (aus geschädigten Bereichen) festgestellt werden:

- **Zunahme** der Kältekontraktionskräfte gegenüber Neumaterial ca. **22 %**,
- **deutliche Zunahme** des E-Moduls MPa (Versprödung) gegenüber Neumaterial um ca. **50 %**,
- relativ **hohe Abnahme** der Reißdehnung nach nur ca. 2 Jahren Liegezeit. Die Abnahme beträgt im Mittel ca. **23%**.

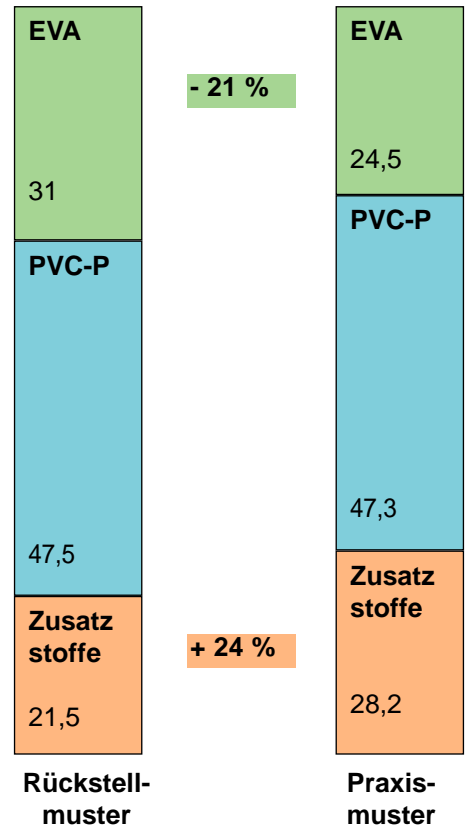
Darstellung 02: Materialzusammensetzung von EVALON im Vergleich. Rückstellmuster und nach 2 Jahren Praxiseinsatz. Angaben in Gewichts-%.

Für die kurze Liegezeit der Bahn von ca. 2 Jahren ist die Abnahme der Polymeranteile (EVA und PVC-P), sowie ein relativ **hoher Verlust von Weichmacher besonders signifikant**. Dies deutet auf eine nicht erprobte Änderung der Rezeptur bzw. Wechsel der Komponenten hin.

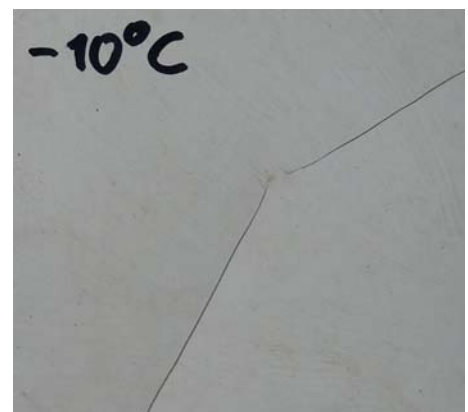
Abbildung 04: Splitterbruchriss nach Widerstand gegen stossartige Belastung bei -10 °C.

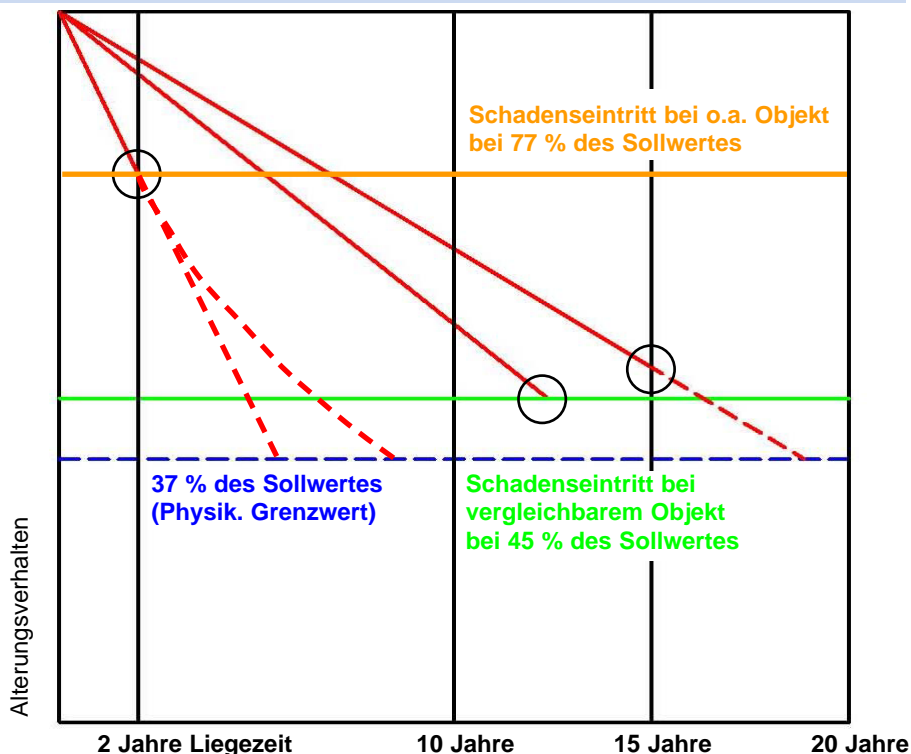
Alterungsverhalten

Ein Vergleich von Schadensfällen bei der Dachbahn EVALON bei vergleichbaren Objekten in der Vergangenheit ergab bisher eine relativ geringe Lebensdauer von ca. 13 bis 18 Jahren (bei natürlichem Alterungsverhalten). Vergleicht man die im Labor ermittelten Werte der im Jahr 2012 geschädigten Bahn, so kann man bei verschiedenen Alterungsmodellen nur eine Lebensdauer von ca. 6 bis 8 Jahren prognostizieren - siehe o.a. Darstellung.

Homogene (unarmierte) PVC-Bahnen bzw. homogene Bahnen mit PVC-Anteil gehören nicht mehr auf das Dach.
