Informationsforum

Berichte und Fakten der Europäischen Vereinigung dauerhaft dichtes Dach - ddD e.V.

Langzeitbewährung

Ausgabe 23 - Frühjahr 2010

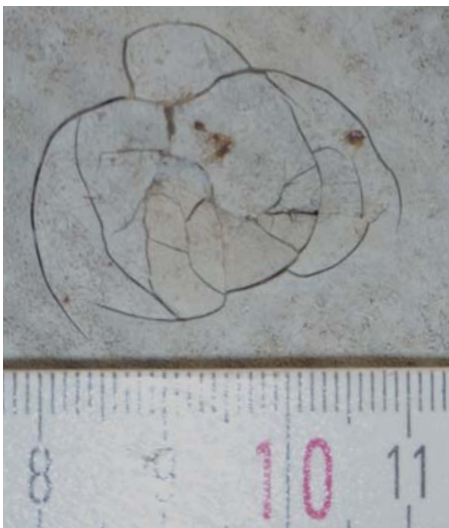
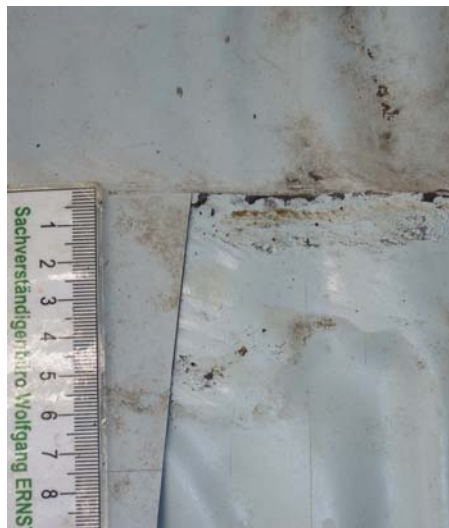
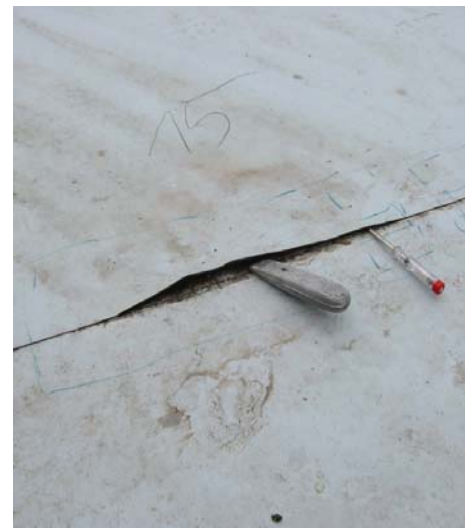
Schadensbild: mangelhaft verschweißte
Nahtverbindungen (siehe Abbildung).

Prüfergebnisse:
Abnahme der Reißdehnung:
- 6 % (unterer Schutzvlies trocken),
- 19,5 % (Schutzvlies durchfeuchtet),
Kältebruch: - 20°C

Ergebnis:
geringe Abnahme der Reißdehnung,
geringe Veränderung der Kältebruchtem-
peratur,

Beurteilung:
Komplettsanierung erforderlich, da Über-
schweißen der einzelnen Nahtverbin-
dungen zu aufwändig.

Bewertung nach ERNST (2009):
gut

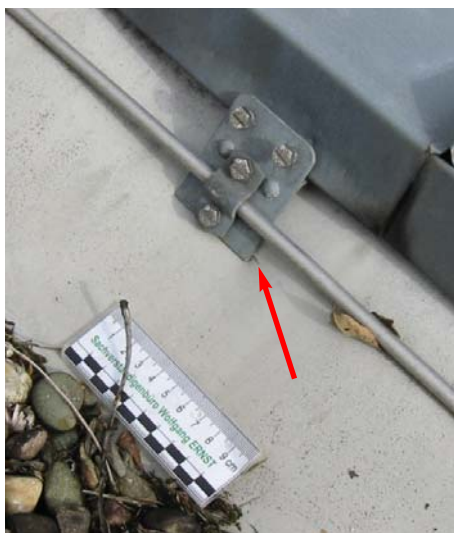
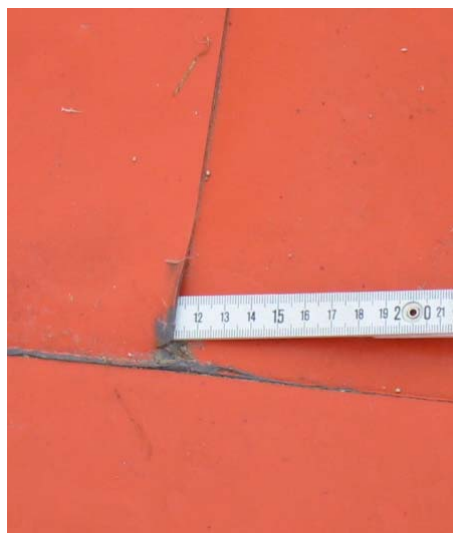
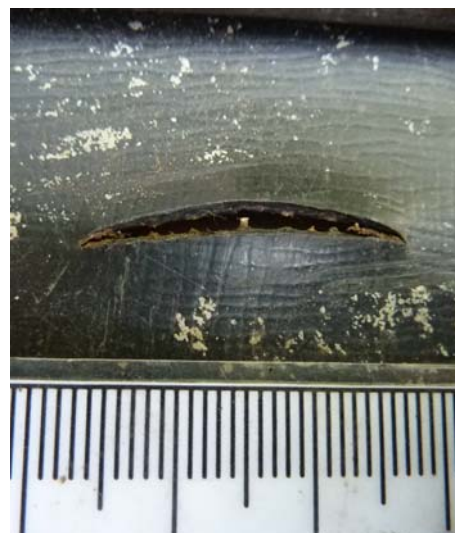
Undichtigkeiten durch mangelhaft ausge-
führte Nähte, mechanische Beschädi-
gungen in der Fläche (siehe Abbildung)
und Hagelschäden am ungeschützten
Dachrand.

Abnahme der Reißdehnung:
- **32 %bis - 41 %**(im Wasseranstaubereich)
Abfall Kältebruch auf: - **10°C**
Weichmacherverlust: **23,3 %**

Ergebnis nach nur 12 Jahren:
hohe Abnahme der Reißdehnung, hohe
Zunahme der Kältebruchtemperatur,
hoher Weichmacherverlust.

Bewertung nach ERNST (2009):
ausreichend

Komplettsanierung aufgrund relativ gerin-
ger Restlebensdauer.
