Berichte und Fakten der Europäischen Vereinigung dauerhaft dichtes Dach - ddD e.V.

ddD - Qualitätsanforderungen für Dachabdichtungen bei der Evangelisch-Lutherischen Kirche in Bayern

Ausgabe 26 - Sommer 2011

Sanierung der Dachkonstruktion und des Flachdaches der Friedenskirche in Gundelfingen (Baujahr 1970)

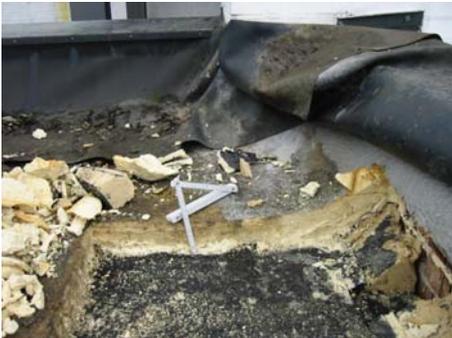
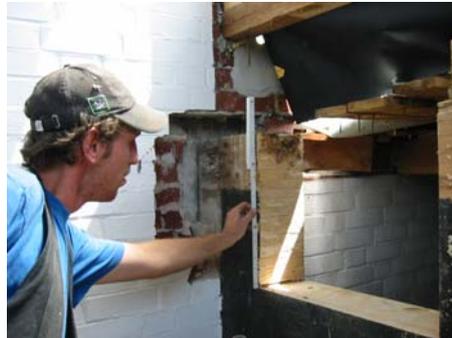
Die Überprüfung der Statik ergab eine geringere Belastung als angenommen, so dass mit einer Gefälledämmung und einer frei bewitterten Kunststoffbahn schon die Obergrenzen der Lasten erreicht wurden. Eine ursprünglich vorgesehene Extensivbegrüpfung der Dachflächen war somit nicht zu realisieren.

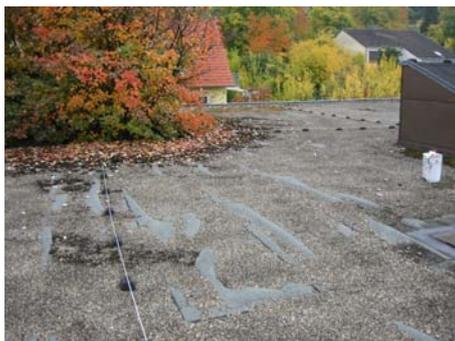
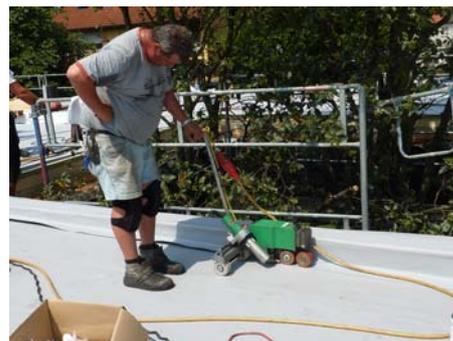
Bei einer Überprüfung der Dachtragkonstruktion stellte es sich heraus, dass beim Bau die Lastannahmen der Prüfstatik für das Kirchendach unterschritten wurden. Da mit Feuchteschäden zu rechnen war wurde bei der Sanierung vorwiegend die komplette Dachtragkonstruktion (DSB-Binder, Brettschichholzträger, Leimfugen und Auflagerpunkte) durch einen Statiker überprüft. Aufgrund der Neuberechnung der Statik waren die

Lasten für die Sanierung so begrenzt, dass mit einer KSK-Notabdichtung, einer PS-Gefälledämmung und einer einlagigen Kunststoffbahn bereits die Obergrenze der zu Verfügung stehenden Lasten erreicht wurde.

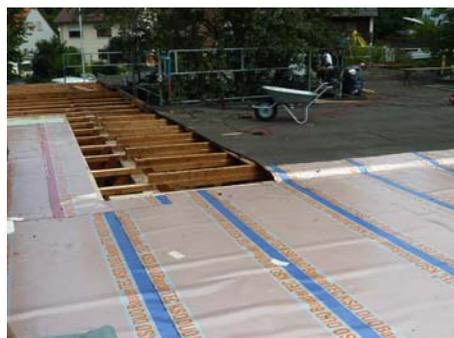
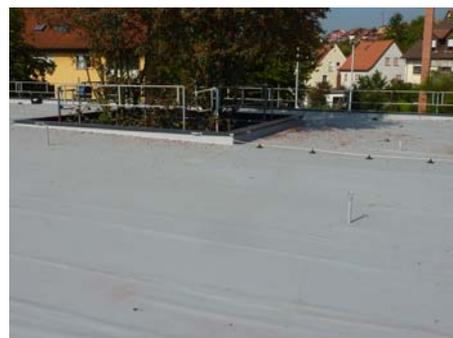
Ferner war das Alterungsverhalten der 17 Jahre alten PVC-Abdichtung (2 mm) auf dem Anbau soweit fortgeschritten, dass eine Sanierung in wenigen Jahren prognostiziert wurde - siehe Darstellung 1.

Daraufhin wurde vom Kirchenbauamt eine Sanierungsplanung mit Ausschreibung im Jahr 2010 beauftragt. 2011 bestätigten sich die Prognosen der Bestandsanalyse. Die ersten Undichtigkeiten wurden auf beiden Dächern festgestellt. Aufgrund der rechtzeitigen Vorbereitungen konnte mit der Ausführung der Sanierung dann sofort begonnen werden.

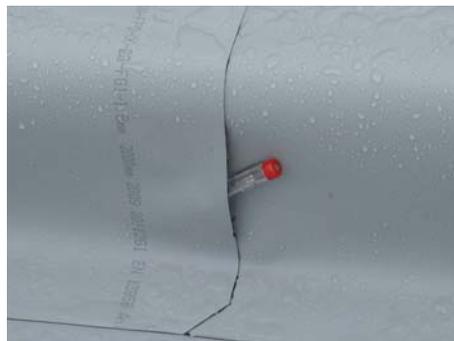
Die Auswertung aller ermittelten Daten ergab eine Abnahme der Materialkennwerte nach 17 Jahren Liegezeit von ca. 10 % - siehe Darstellung 2.

Daraus resultierte die Erkenntnis, dass sich das Alterungsverhalten der 1,8 mm dicken PVC-Abdichtung so in Grenzen hält, dass eine weitere langfristige Nutzung zu erwarten ist und eine **Dachsanierung** in absehbarer Zeit **nicht ansteht**.

Zur Sicherung der Langzeittauglichkeit wurde eine jährliche Wartung der Dachfläche durch einen Fachbetrieb empfohlen. Eine weitere Prüfung der Materialkennwerte der Abdichtung sollte in ca. 10 Jahren erfolgen.

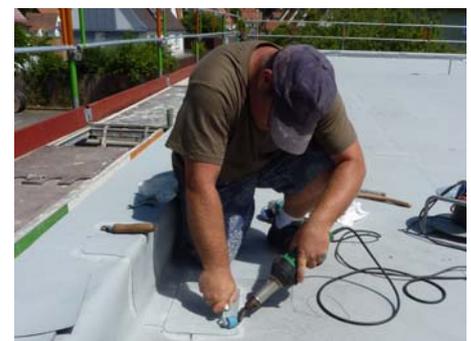
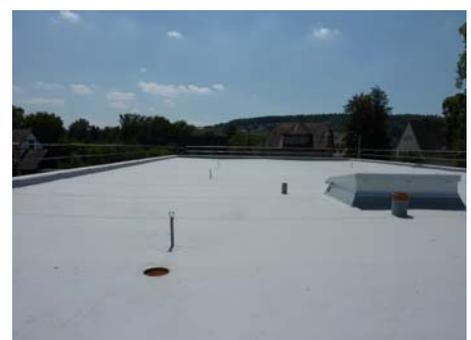
Beim Neubau des Gemeindehaus in Marktheidenfeld erfolgte eine Beratung für die o.a. Leistungsphasen durch einen Sachverständigen. Bei der technischen Abnahme der Abdichtung vor Aufbringung der Dachbegrünung konnten so Mängel bei der Ausführung festgestellt werden, die dann von der ausführenden Firma nachgearbeitet werden mussten. Dies waren hauptsächlich Handschweißnähte im An- und Abschlussbereich.

Beide Dachflächen wurden nach Anwendungskategorie **K2** ausgeführt: $\geq 2\%$ Gefälle, FPO/TPO-Abdichtung mit ddD-Qualitätslabel, 2 mm dick, E-GV, Nahtverschweißung mit Aufrauhdüse.
